# **La campanya informativa sobre les ITE al municipi de Vilanova i la Geltrú**

Barcelona, 15 de novembre de 2017

# INSPECCIÓ TÉCNICA DELS EDIFICIS

## DECRET 67/2015

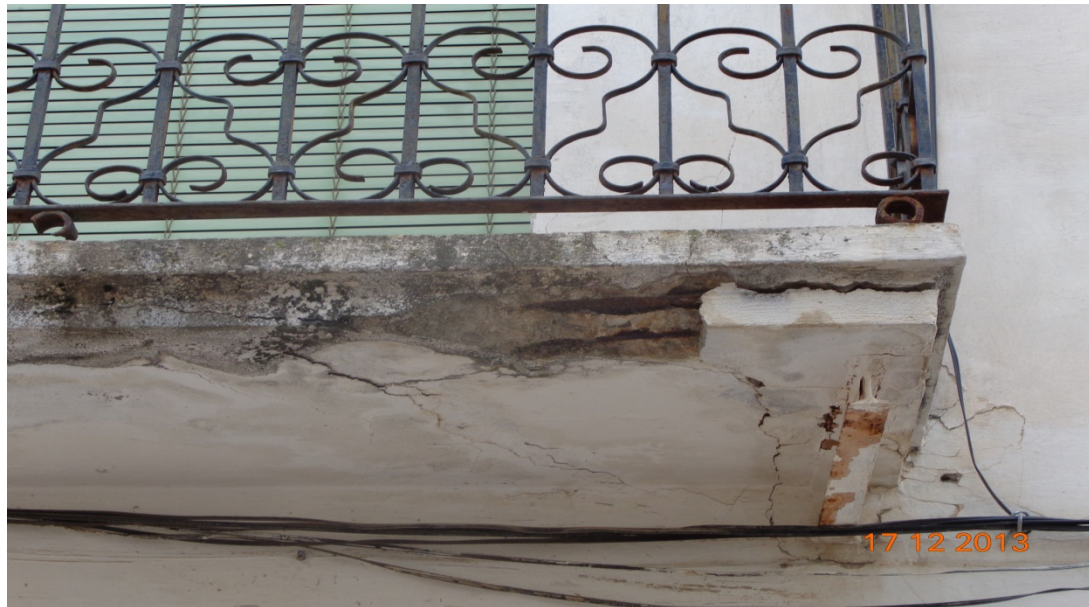
Barana perillosa

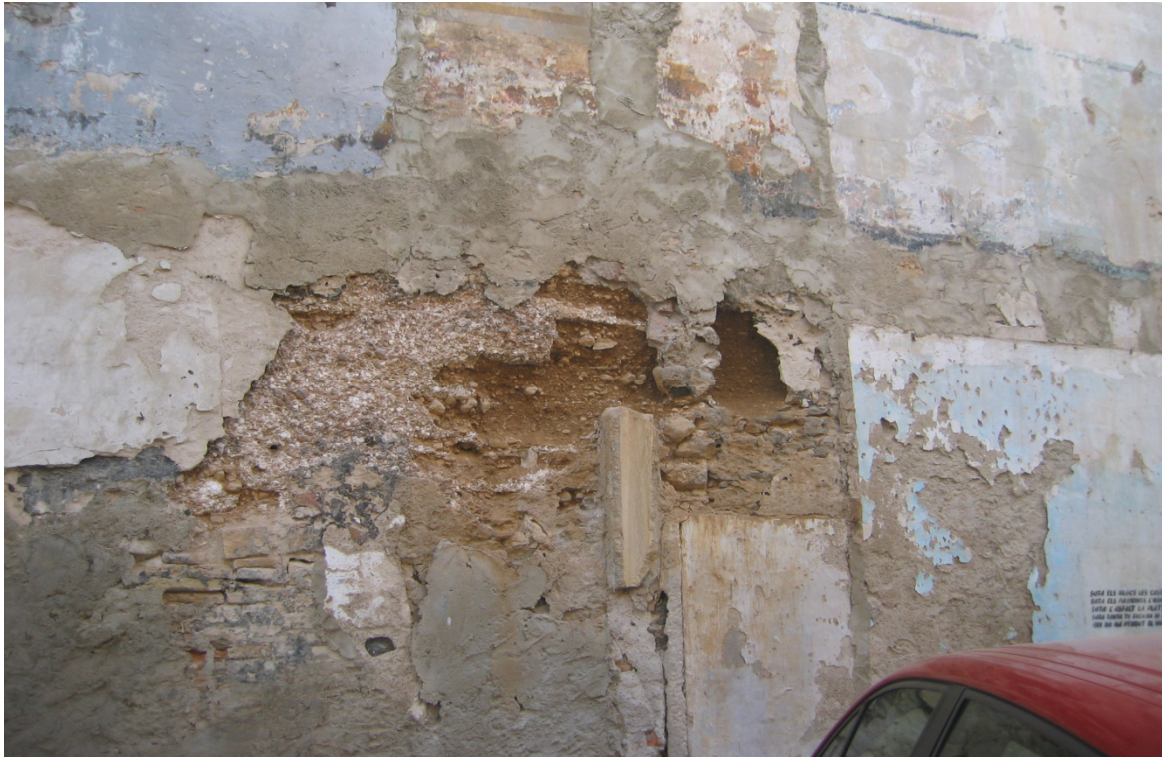
Façana de tàpia degradada

Les parets de tàpia, molt habituals en edificis antics de Vilanova i la Geltrú, son aquelles parets mitgeres o de façana, de entre 45 i 60 cm de gruix (poden ser més gruixudes), construïdes bàsicament amb terra (argila) i poden portar incorporades pedres de tamany irregular o còdols.

Son molt sensibles a l'acció de l'aigua i la humitat continuada és molt destructiva

Malgrat es comporta molt bé estructuralment, la patologia més greu és l'aixafament, especialment en la planta baixa.

La combinació de parets de tàpia i bigues de fusta, en edificis antics, els fa especialment vulnerables a la manca de manteniment

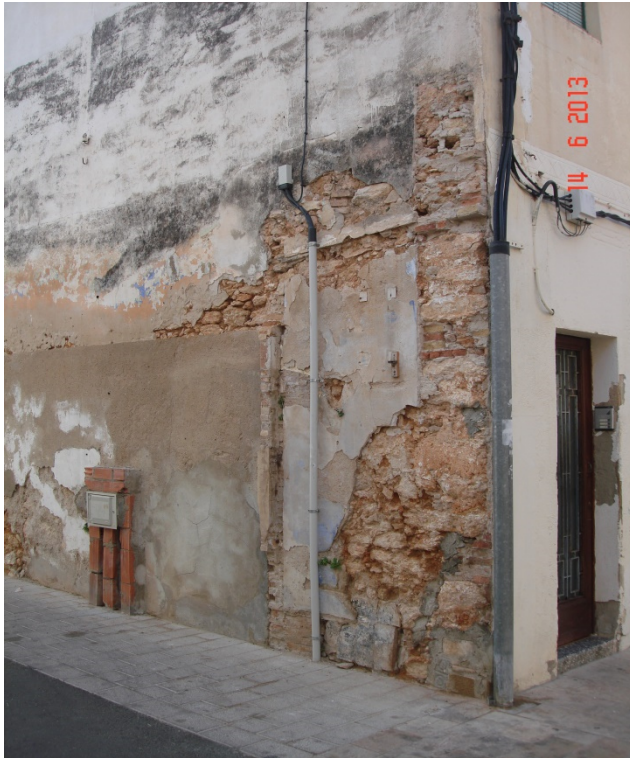
Façana de tàpia degradada

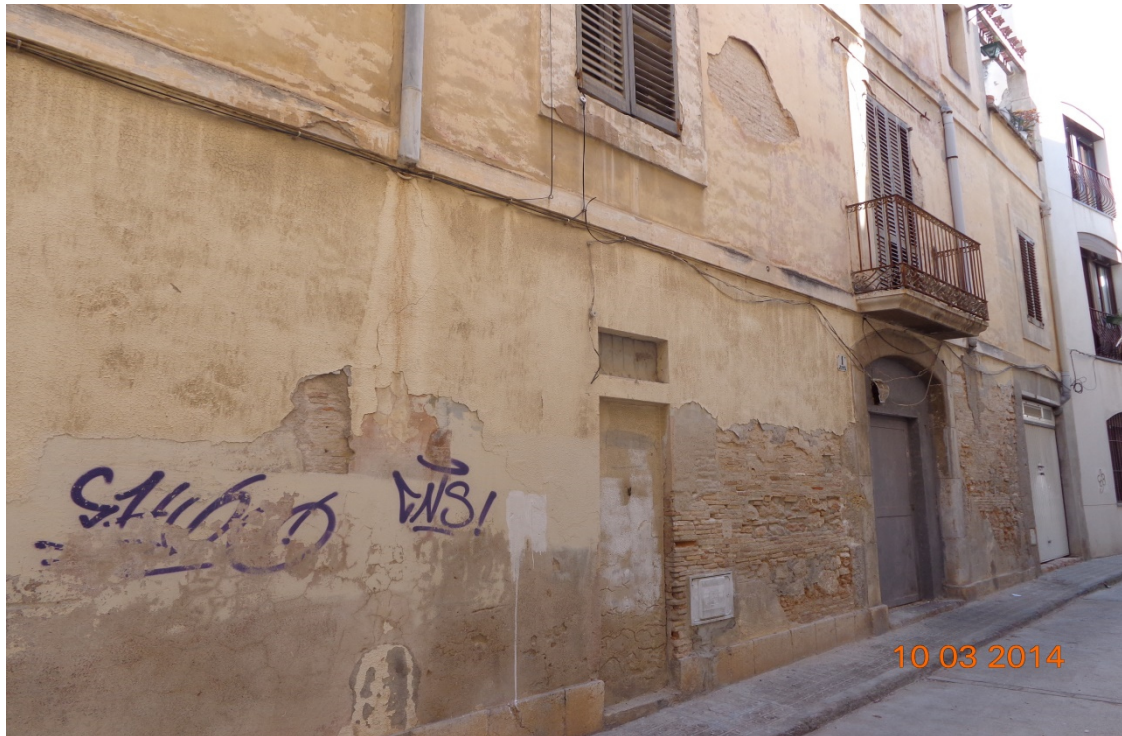
Façana degradada

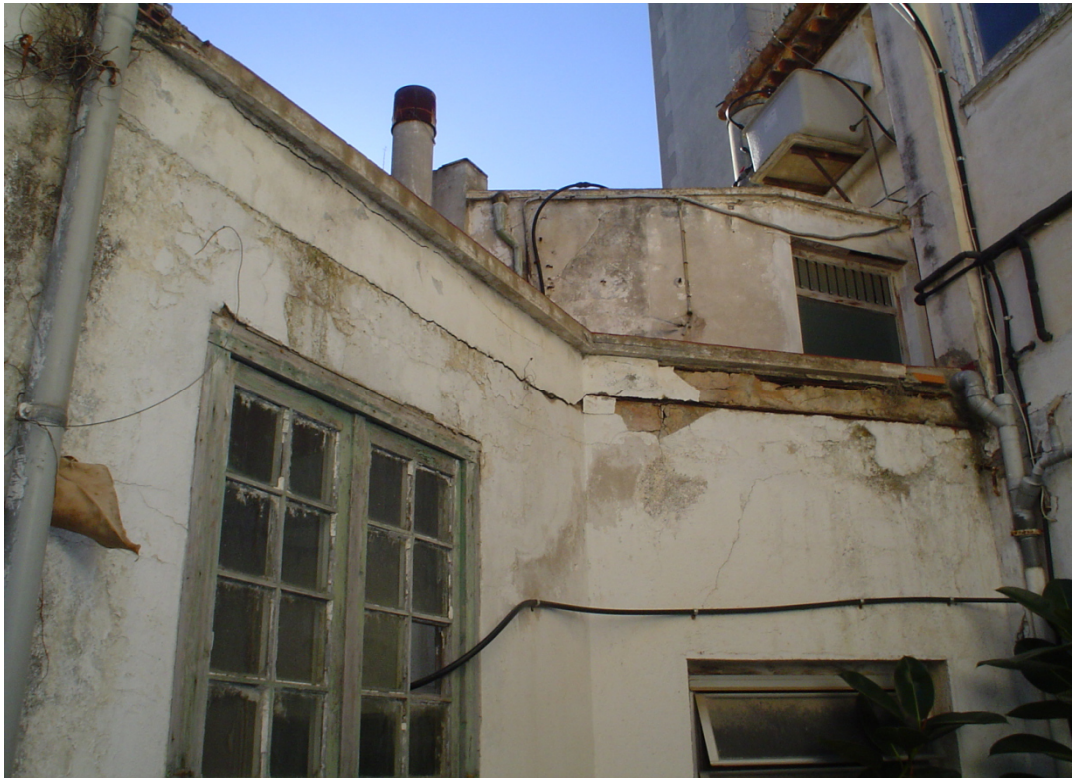
Façana degradada

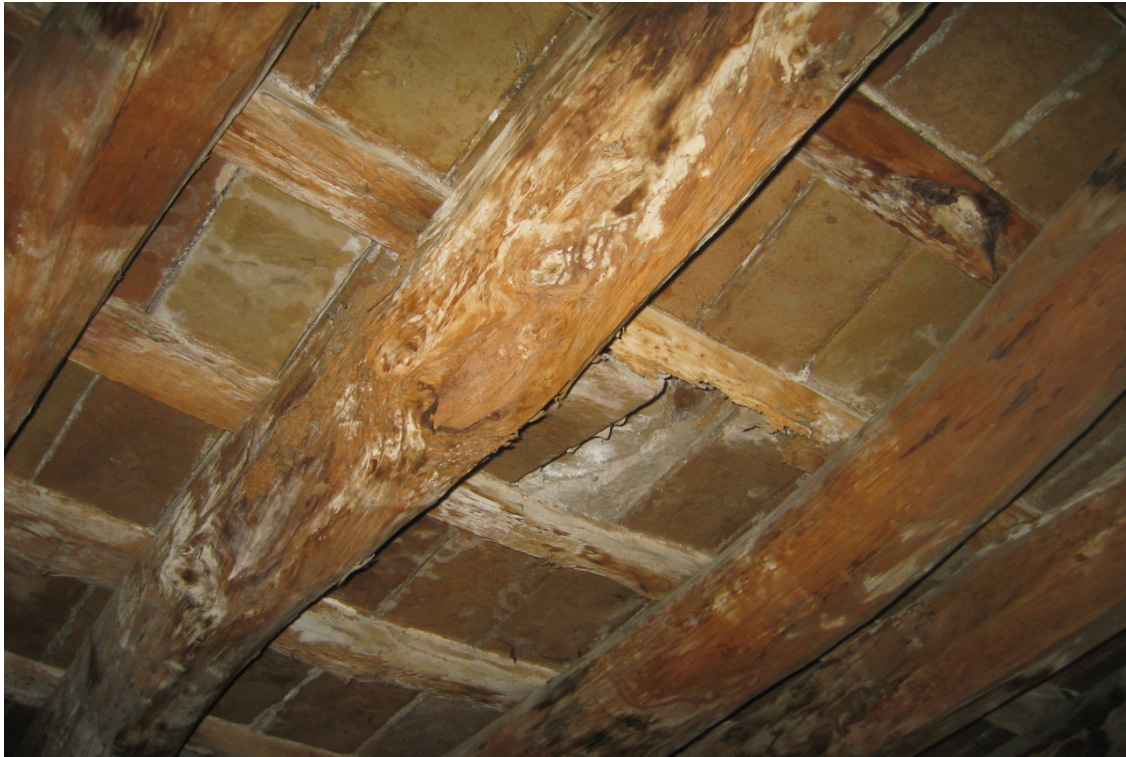
Estructura de fusta en mal estat

- Apareix en els edificis, bàsicament en dues formes:
  - Estructures de fusta en forma de bigues i entramats de sostre
  - Carpinteria en portes, finestres, paviments (parquets) i mobiliari
- El principal enemic de la fusta, és la humitat que possibilita les patologies
  - Els atacs més freqüents, son:
    - Insectes xilòfags (tèrmits i corcs)
      - Fongs (fusta podrida)
- Els principals problemes es concentren en la pèrdua de resistència

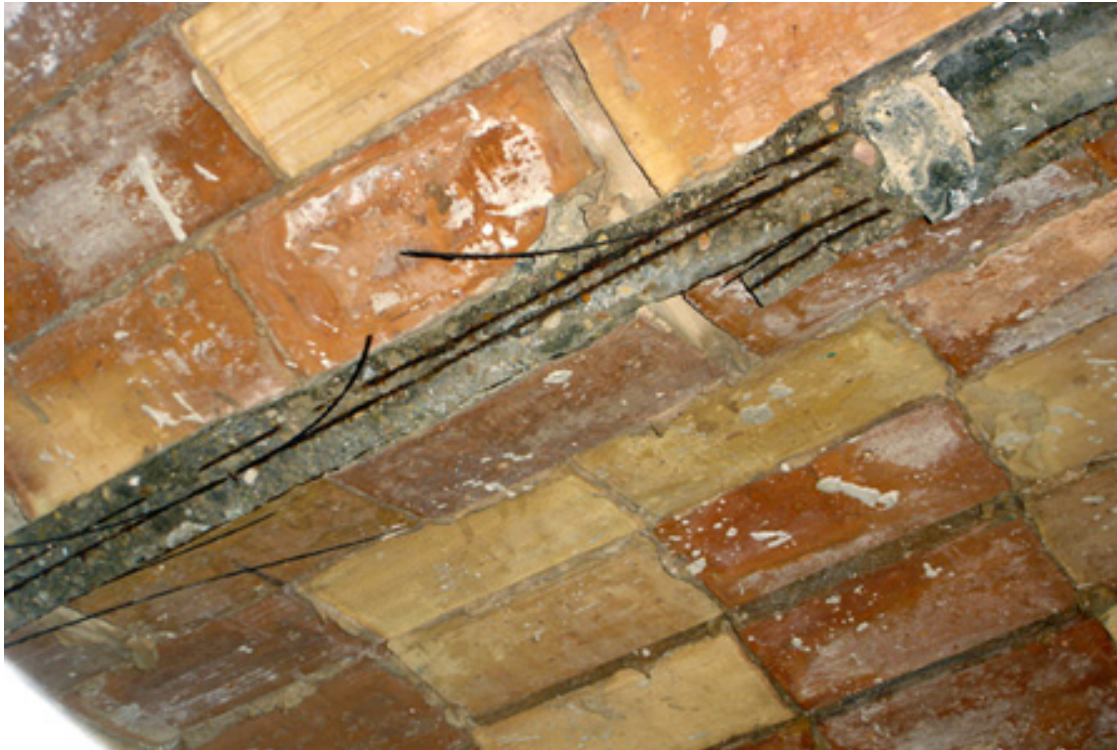
Estructura de formigó molt afectada

- El formigó que conforma l'element estructural està fet amb ciment aluminós que possibilitava un ràpid fraguat.
- El període d'utilització està centrat entre 1.950 i 1.970
- No sempre, la presència d'aquest material equival a patologies, que com sempre, estan causades per la humitat
- El procés, comença amb l'absorció d'aigua per l'element estructural, oxidació de l'armadura, expansió i destrucció de la bigueta amb pèrdua de resistència

- El formigó és la barreja en proporcions adequades de :
  - Aigua
  - Sorra
  - Grava
  - Ciment (ara, habitualment tipus Pòrtland)
    - Additius (ocasionalment)
- Normalment disposa en el seu interior armadures metàl·liques que l'hi donen consistència i capacitat estructural
- Les principals patologies son la corrosió de les armadures i la carbonatació

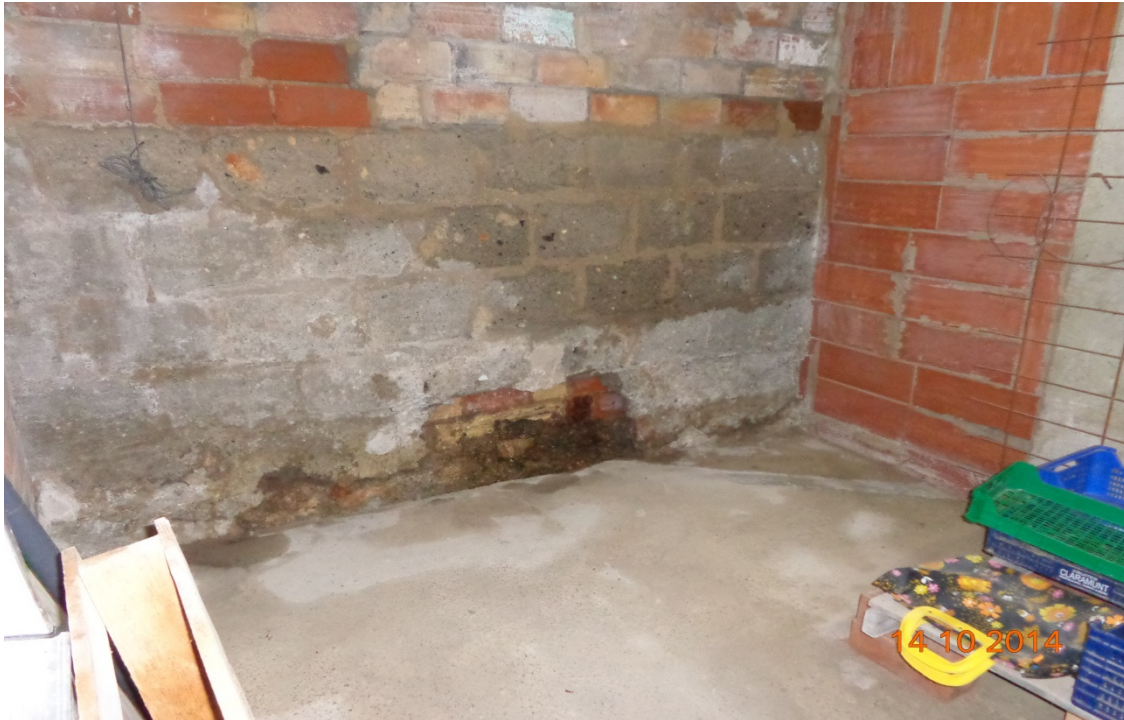
Filtracions

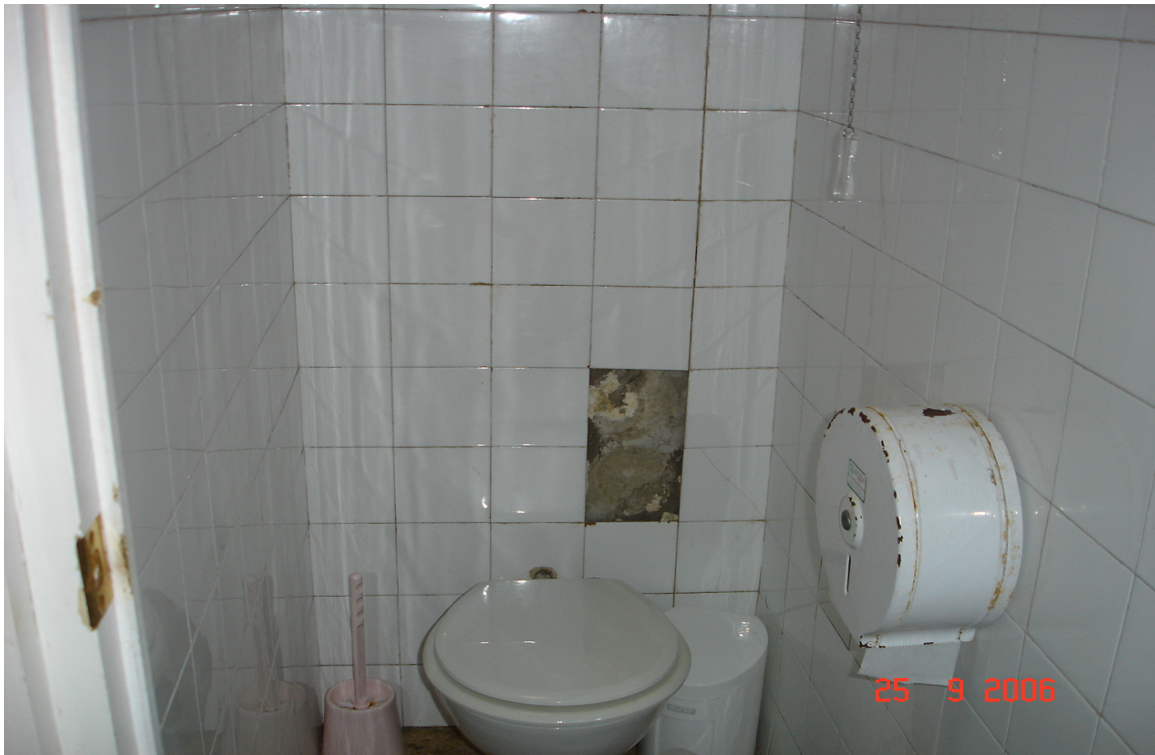
Cambra higiènica  
en mal estat

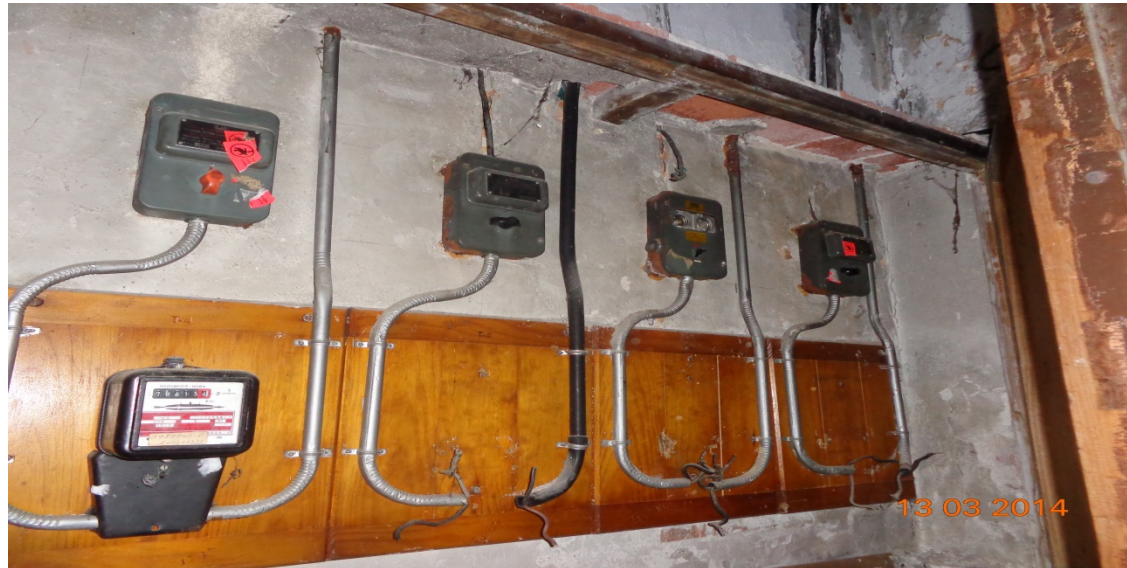
Armari elèctric fora de normativa

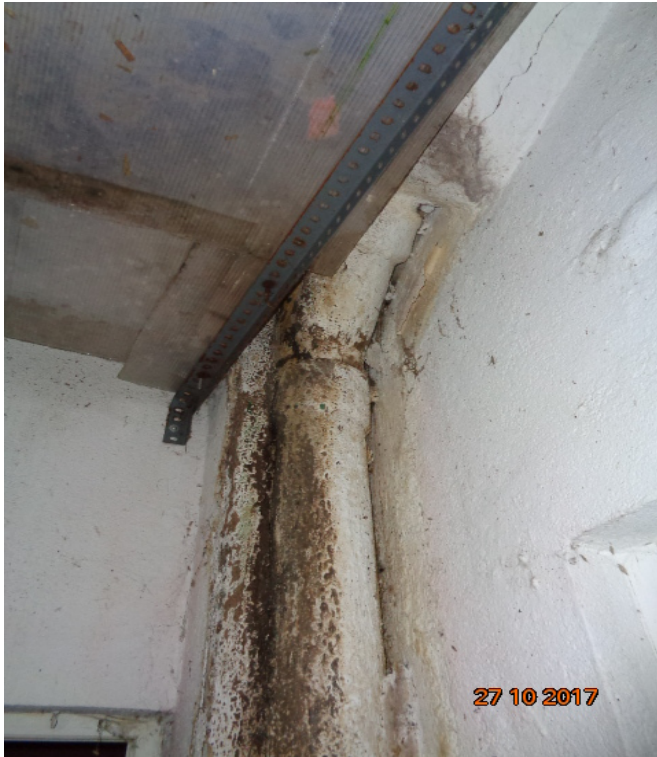
Desguassos deficientes
